# ANCIENNE ÉCOLE DES FILLES DE MONTCEAU

ENSAG | École Nationale Supérieure d'Architecture de Grenoble | DSA-terre | avril 2023

Etude Patrimoniale de l'ancienne école des filles de Ruy-Montceau dans le cadre du module 3 du DSA «Architecture de terre, cultures constructives et développement durable».

Il s'agit d'une étude patrimoniale et d'un diagnostic visant à proposer des recommandations d'intervention à l'échelle du territoire et du bâti couplé à la réalisation d'une série de travaux de conservation sur le bâtiment.

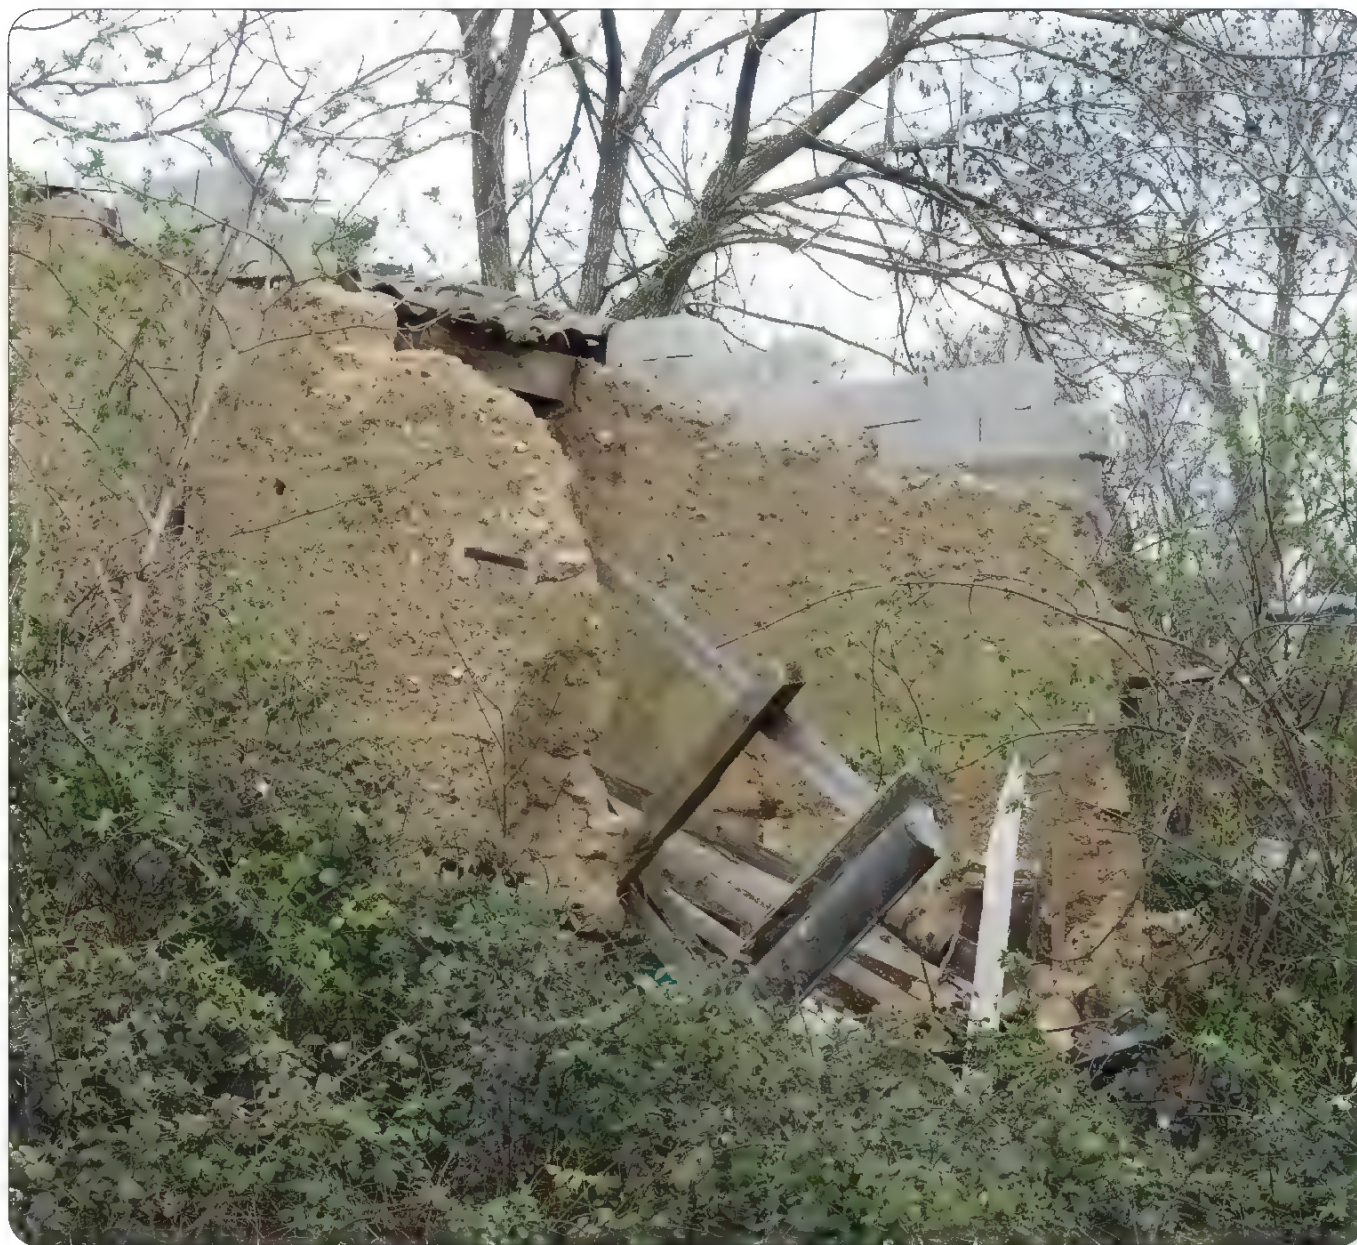
Le patrimoine bâti en pisé du village de Montceau est présent et varié, et présente des pathologies récurrentes qui, si elles ne sont pas diagnostiquées et traitées à temps, peuvent conduire à un processus de dégradation plus rapide et parfois irréversible. L'état de conservation d'un ouvrage en pisé dépend de plusieurs facteurs liés non seulement à sa mise en œuvre mais aussi au contexte territorial, aux transformations qu'il a subies et à l'entretien plus ou moins approprié.

D'une manière générale, les causes qui conduisent à la dégradation d'un bâtiment ne sont pas uniques, mais peuvent résulter de la combinaison de plusieurs facteurs, dont la mise en œuvre d'interventions inadaptées liée à une méconnaissance de la technique. Les pathologies les plus récurrentes enregistrées lors de la phase d'inspection du village sont principalement liées à des problèmes de stagnation d'eau dans la maçonnerie et à des problèmes structurels qui, dans la plupart des cas, sont presque exclusivement la conséquence de bâtiments en mauvais état. Une intervention très répandue est l'utilisation d'un enduit à base de ciment pour « protéger » le pisé : ce type de finition excessivement étanche ne permet pas à la maçonnerie sous-jacente de respirer, ce qui provoque une stagnation de l'eau qui entraîne une détérioration progressive de la structure et un détachement continu de l'enduit. Le phénomène des remontées capillaires est également très répandu et est principalement lié à la faible hauteur du soubassement et à la présence d'un enduit imperméable qui ne permet pas à l'eau de s'évaporer avant d'atteindre le pisé.

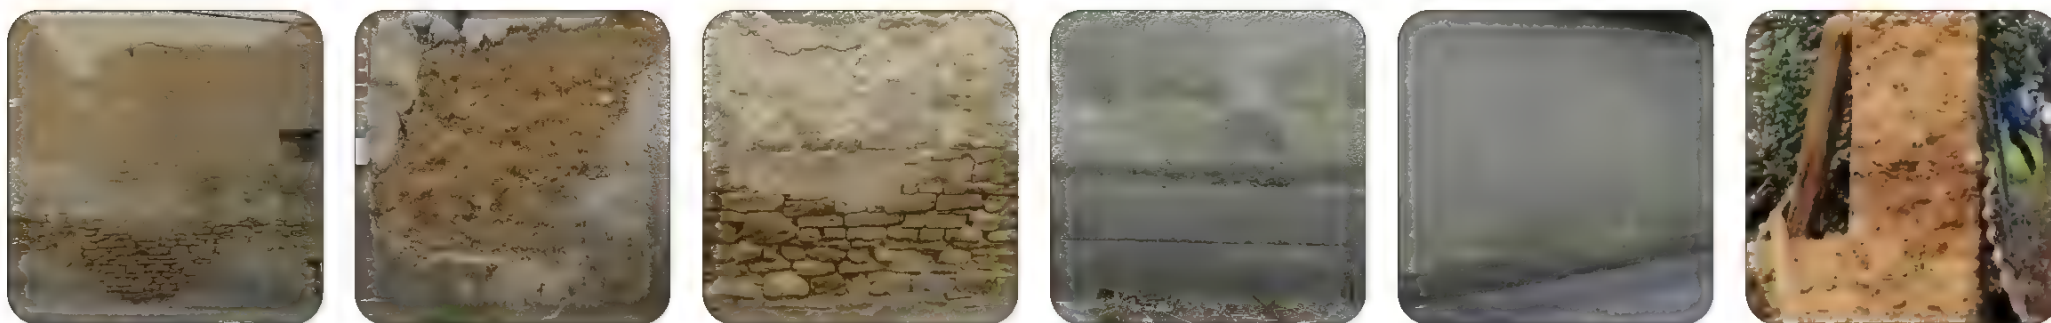
*Remontées capillaires*

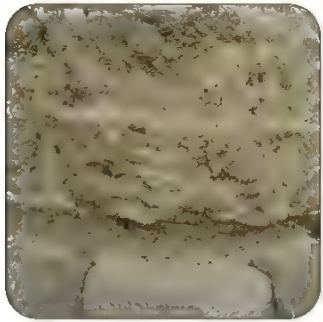
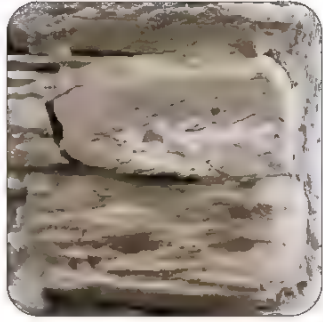
*Gel/dégel + stagnation d'eau interface pisé-pierre.*

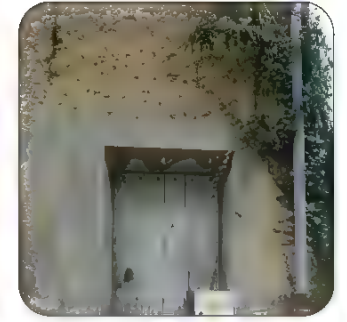
*Végétation grimpante et mousses*

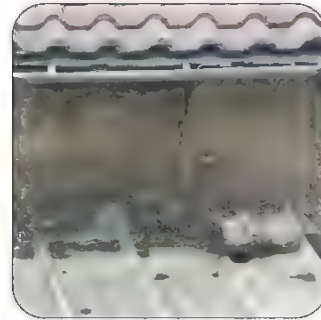
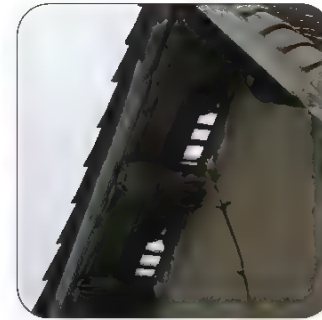
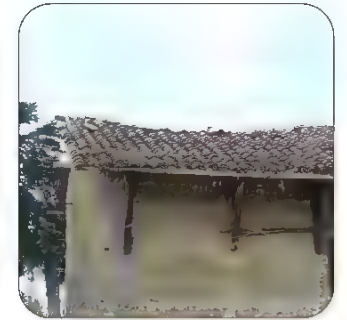
*Fissuration*

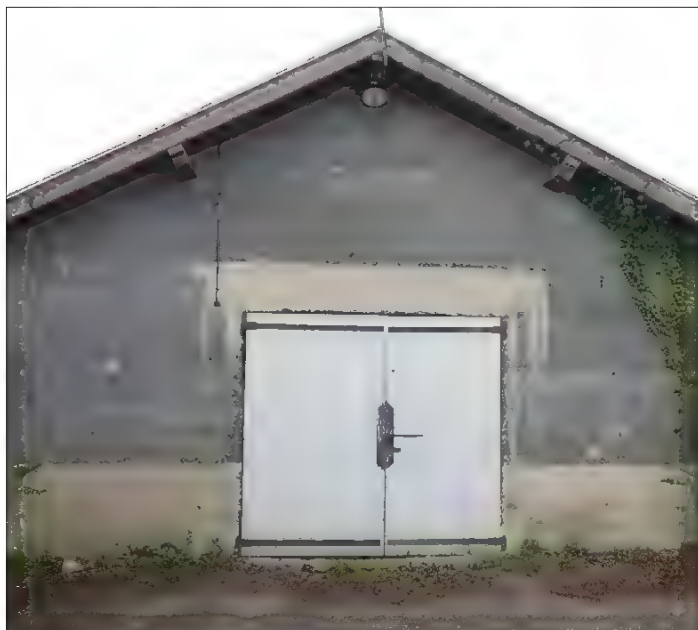
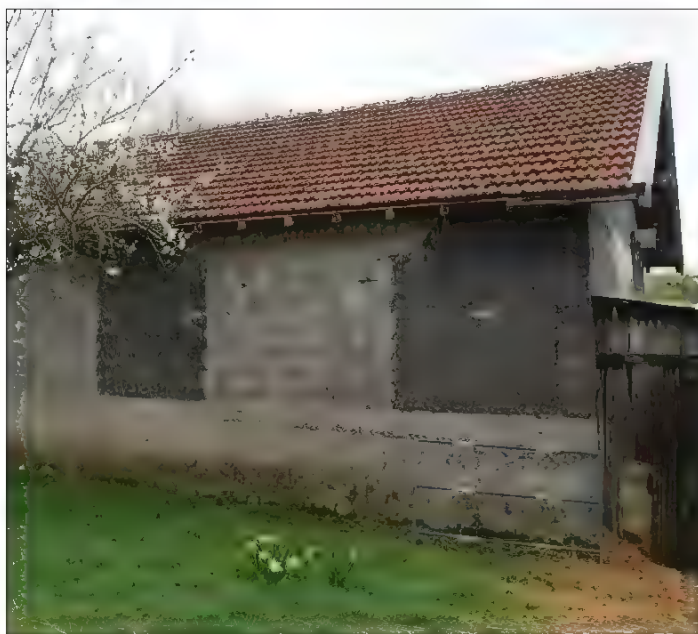
## M12 - ENTREPÔT EN MÂCHEFER

Adresse	2, Chemin de Bonnesouay		
Cadastre	000 BB 177		
Latitude	45.588231 N		
Longitude	5.381969 E		
Propriétaire (Public, Privé, autre)	Privé		
Catégorie	Agricole		
Usage actuel edifice	Entrepôt		
Environnement	Bâtiment isolé, à coté d'une maison en pisé enduit. Situé dans une cour intérieure.		
Techniques constructives et matériaux	Pisé de mâchefer, béton maigre et parpaings. Toiture en bois et tuiles mécaniques.		
État de conservation général	Abandonné      Négligé      Entretien minimal <b>Entr. régulier</b> Très soigné		
État Conservation Éléments constructifs	Soubassement	Soubassement en béton maigre en bon état (h: 85cm).	
	Murs/piliers	Mâchefer surface propre. Intervention/rénovation avec parpaings pour couvrir d'anciennes menuiseries.

Couverture	Structure bois et tuiles mécaniques. Absence de gouttières de récupération des eaux de pluie.	
	Revêtement ext.	Murs non enduits.	
	Menuiserie	Bois avec linteau en béton maigre.	
	Sol alentour	Présence de végétation au pied du mur.	
Pathologies	Traces de remontées capillaires à la base des murs. Quelques fissurations en diagonale entre linteau et mur de mâchefer. Érosion des angles du mur de la porte d'entrée.		
Détails particuliers	Surface de mâchefer fine et propre. Témoignage du passage de pisé de terre à de nouveaux matériaux tels que le ciment et le machefer avec la technique du pisé.		
Notes/Commentaires	Bâtiment unique construit en mâchefer dans le village. L'usage agricole d'origine est toujours présent.

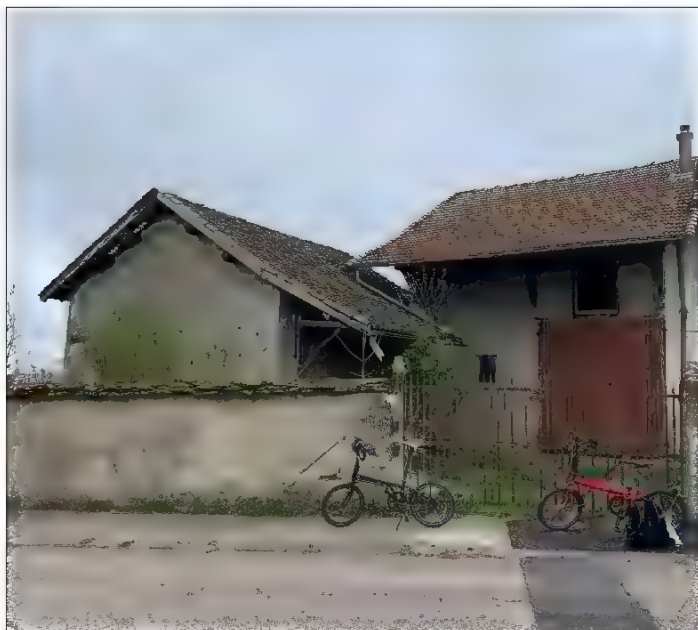
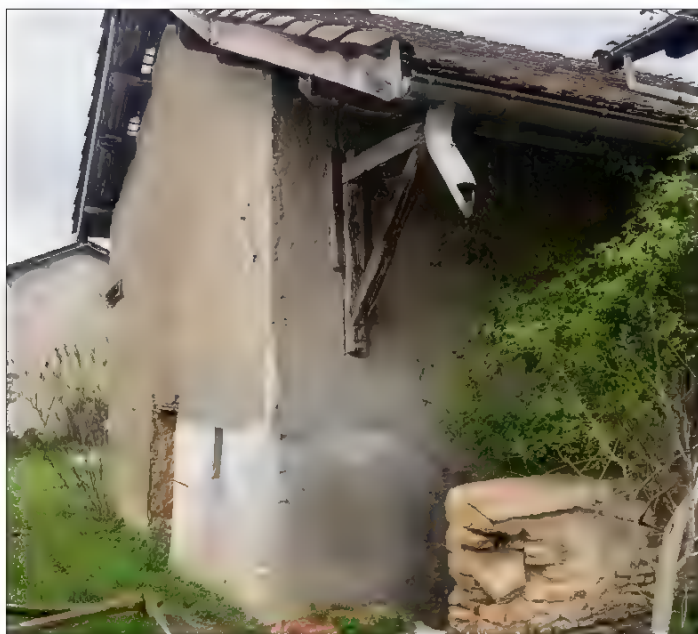
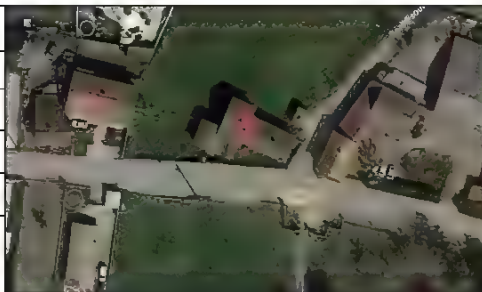
## M13 - GRANGE EN PISÉ ENDUIT

Adresse	805 Rue Centrale		
Cadastre	000 BA 51		
Latitude	45.587867 N		
Longitude	5.380935 E		
Propriétaire (Public, Privé, autre)	Privé		
Catégorie	Agricole		
Usage actuel edifice	Grange		
Environnement	Bâtiment adjacent à une maison avec une cour intérieure. Situé le long de la route.		
Techniques constructives et matériaux	Pisé de terre avec enduit de ciment. Toiture en bois ancien et tuiles mécaniques. Muret de clôture en pisé de terre recouvert d'un enduit de ciment et couverture en lauzes de pierre.		
État de conservation général	<div>Abandonné</div> <div>Négligé</div> <div>Entretien minimal</div> <div>Entr. régulier</div> <div>Très soigné</div>		
État Conservation Éléments constructifs	Soubassement	Très bas et recouvert d'un enduit de ciment, visible uniquement dans les parties où l'enduit s'est décollé.

Murs/piliers	Murs humides. Angles érodés.	
	Couverture	Toiture en bois et tuiles plates et mécaniques en mauvais état dans des zones localisées: fuites et perforations. Absence de tuyaux de descente pour canaliser l'eau de pluie.	
	Revêtement ext.	Enduit de ciment globalement en bon état avec quelques détachements localisés.	
	Menuiserie	Bois dégradé et non entretenu.	
	Sol alentour	Pente du terrain vers le bâtiment. L'eau rentre dans le bâtiment. Présence de végétation à la base du mur.	
Pathologies	Infiltration d'eau à l'intérieur du bâtiment en raison de tuiles manquantes. Remontées capillaires aggravées par les enduits étanches du ciment. Muret de clôture humide: enduit étanche.		
Détails particuliers	Présence de chainage en bois et métal. Aspect agricole typologie en L.		
Notes/Commentaires	Attention aux problèmes d'humidité dans les murs. Recommandation d'enlever l'enduit de ciment, de travailler sur la partie basse du mur, des pentes du terrain et sur les infiltrations du toit.

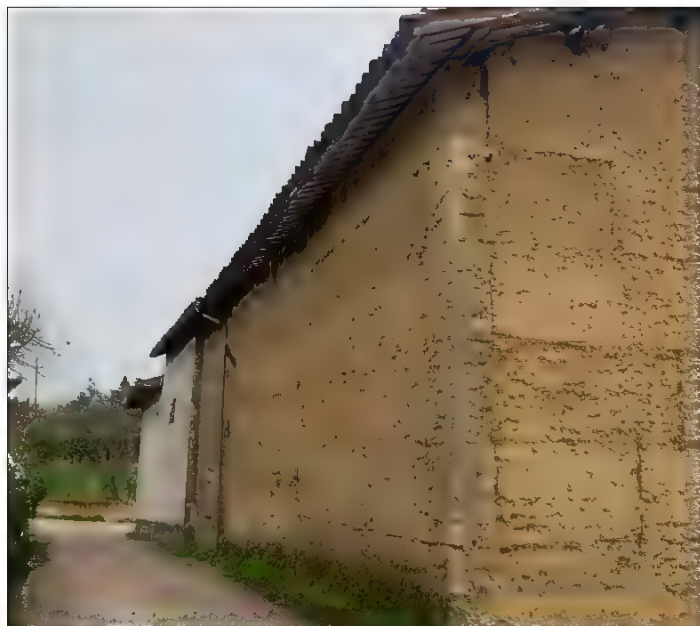
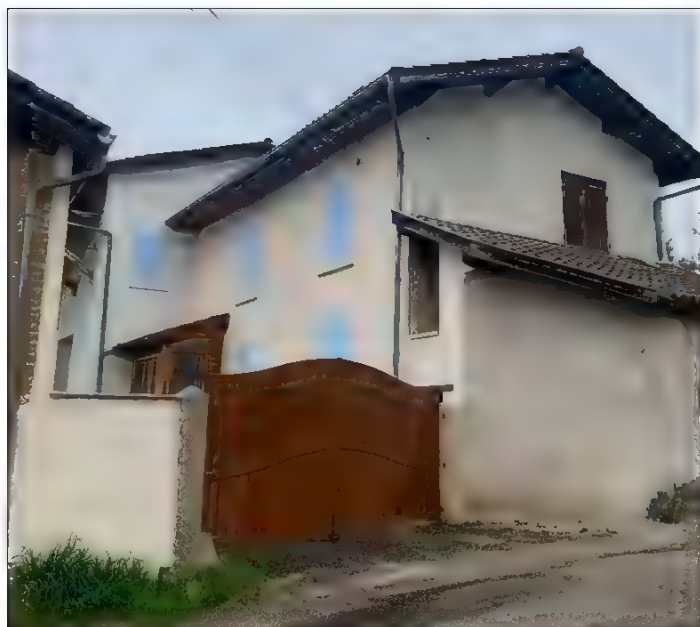
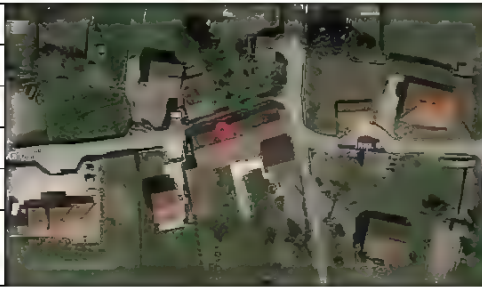
# M14 - GRANGE RÉNOVÉE

Adresse	6, Chemin de Recalaine		
Cadastre	000 AX 189		
Latitude	45.586795 N		
Longitude	5.378501 E		
Propriétaire (Public, Privé, autre)	Privé		
Catégorie	Résidentiel et agricole		
Usage actuel edifice	Maison et grange (rénovation d'une ancienne grange)		
Environnement	Complexe de bâtiments à caractère agricole avec une grande cour intérieure et en bordure d'un chemin rural.		
Techniques constructives et matériaux	Pisé de terre apparent dans la partie du bâtiment resté à usage agricole, pisé de terre enduit dans la partie transformée en maison d'habitation. Toiture en bois e tuiles canales.		
État de conservation général	Abandonné      Néglige      Entretien minimal      Entr régulier <b>Très soigné</b>

État Conservation Éléments constructifs	Soubassement	Très faible soubassement en pierre avec un reprise importante au milieu.	
	Murs/piliers	La partie exposée du pisé présente quelques traces d'érosion, surtout à la base et sur la façade ouest. Le lits de chaux sont presque totalement invisibles à l'exception des angles.	
	Couverture	Le bois du toit est en bon état mais des infiltrations d'eau sont visibles au sommet du mur.	
	Revêtement ext.	Pas de bardage dans le grange. La partie transformée en maison a un enduit ciment en bon état côté rue et un nouveau bardage en bois vers la cour.	
	Menuiserie	Les ouvertures d'origine sont en bois, les nouvelles sont réalisées avec un cadre en béton.	
	Sol alentour	Présence de végétation au pied du mur. Terrain en pente vers l'immeuble.	
Pathologies	Traces de remontées capillaires à la base du mur et problème d'écoulement des eaux (présence de mousses et de végétation), infiltrations en haut du mur et au niveau d'un nouvel encadrement en béton de fenêtre, érosion du pisé exposé.

Détails particuliers	Absence d'une gouttière continue le long de la grange. Bâtiment construit par étapes : une discontinuité dans la maçonnerie est visible avec des lits de chaux typiques des angles.		
Notes/Commentaires	Attention particulière au système d'évacuation des eaux de pluie : la pente du terrain vers le bâtiment et l'absence d'une gouttière entraînent une stagnation de l'eau, ce qui provoque des remontées capillaires à l'intérieur du mur.

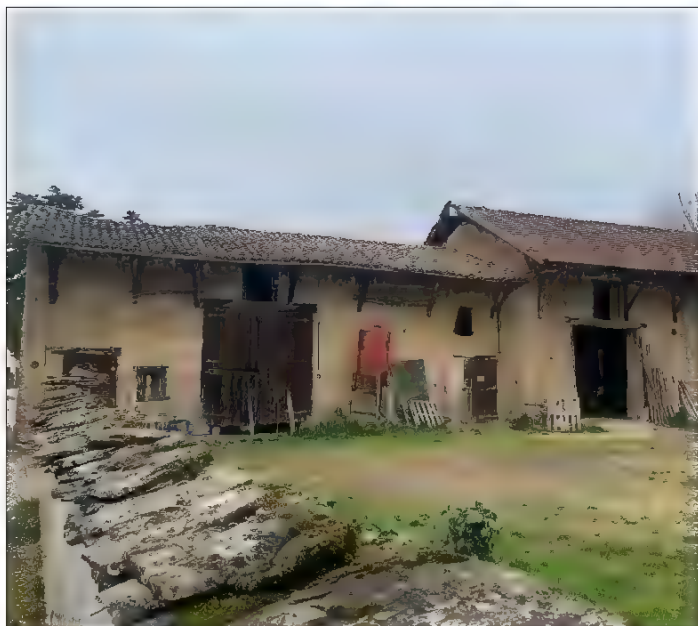
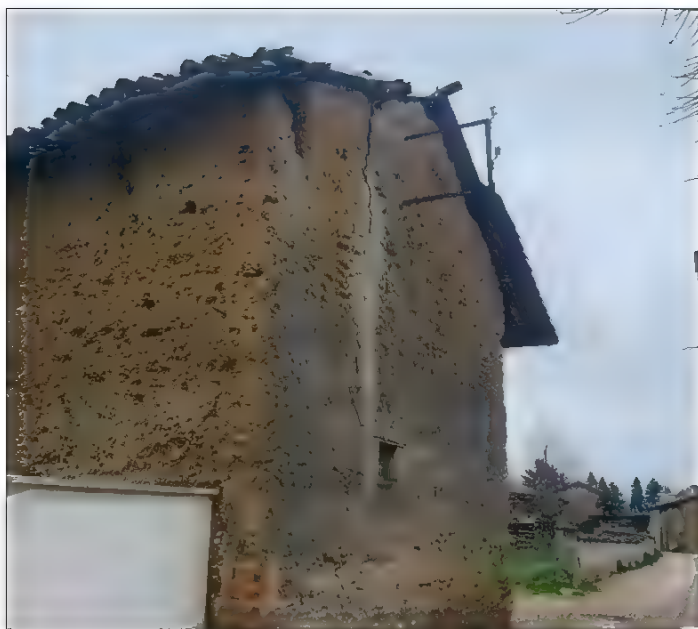
## M15 - GRANGE EN PISÉ APPARENTE

N° Fiche	DSA23 M15	Auteurs	DSA Architecture de terre, cultures constructives et développement durable. ENSAG. Laboratoire CRAterre
Date création	31 mars 2023		
Commune	Ruy-Montceau		
Village	Montceau 38300	 	
Adresse	229, Chemin de la Marguinière		
Cadastre	000 AX 117		
Latitude	45.586801 N		
Longitude	5.377249 E		
Propriétaire (Public, Privé, autre)	Privé		
Catégorie	Agricole		
Usage actuel edifice	Grange		
Environnement	Isolé avec une grand cour et murs de clôtures. Environnement et usage agricole encore préservé.		
Techniques constructives et matériaux	Pisé de terre apparente. Charpente en bois ancien et tuiles mécaniques. Contreforts en pierre et terre		
État de conservation général	Abandonné <b>Négligé</b> Entretien minimal      Entr. régulier      Très soigné		
État Conservation Éléments constructifs	Soubassement	Pierre, molasse, galets. Angles en molasse érodé.	
	Murs/piliers	Pisé non enduit. Lits de chaux encore présents. Tête du mur du façade sud dégradée due à l'absence de débord de toiture. Surface de pisé sur la façade ouest érodée

Couverture	Toit de la ferme la plus proche de la rue en mauvais état. Tuiles manquantes et infiltrations.	
	Revêtement ext.	Absence d'enduit	
	Menuiserie	Ferme ouvert. Volets en bois ancien.	
	Sol alentour	Présence d'animaux (salpêtre?)	
Pathologies	Plantes grimpantes façade ouest. Insectes dans les murs (scarabées, abeilles, bourdons), fuites de toiture, remontées capillaires sur tout le périmètre du bâtiment. Destruction de la matière en bas de mur par l'effet de gel/degel.		
Détails particuliers	Contreforts à l'intérieur. Grange en activité. Belles dépendances agricoles en pisé, accolées entre elles, dans le prolongement l'une de l'autre. Extensions successives		
Notes/Commentaires	Recommandations: Travaux d'amélioration des toitures et protection de la façade ouest pour arrêter l'érosion de la surface du pisé. Reprise du mortier soubassement et travaux pentes terrain périmètre grange. Enduit chaux pour couvrir la molasse. Ce bâtiment a déjà été inventorié par CA Porte de l'Isère (CAPI), Créateur: CG38. Années 2008- 2009

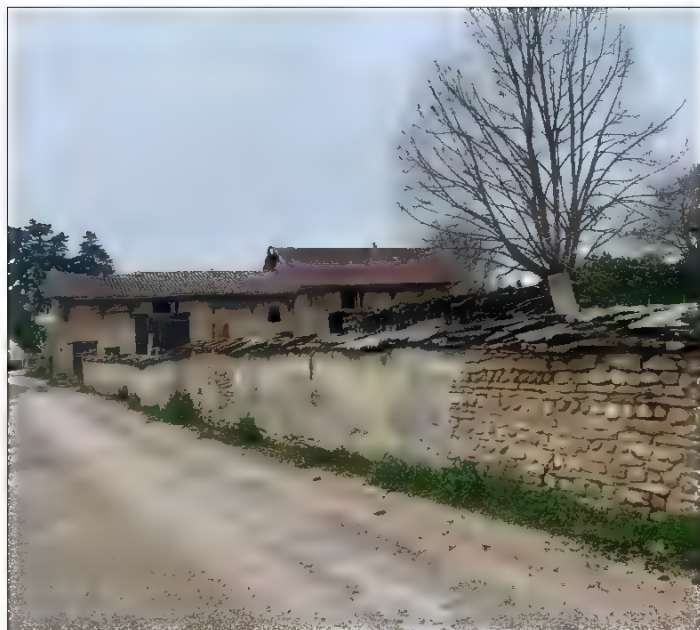
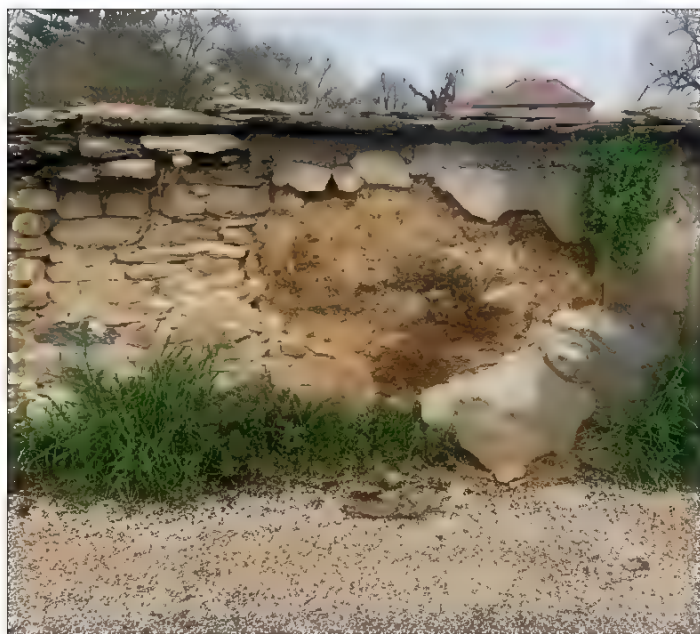
# M16 - MURET DE CLÔTURE

N° Fiche	DSA23 M16	Auteurs	DSA Architecture de terre, cultures constructives et développement durable. ENSAG. Laboratoire CRAterre
Date création	31 mars 2023		
Commune	Ruy-Montceau		
Village	Montceau 38300	 	
Adresse	299, Chemin de la Marguinière		
Cadastre	000 AX 117		
Latitude	45.586741 N		
Longitude	5.377622 E		
Propriétaire (Public, Privé, autre)	Privé		
Catégorie	Clôture		
Usage actuel edifice	Muret de clôture		
Environnement	Muret isolé délimitant une cour agricole d'un chemin rural		
Techniques constructives et matériaux	Technique mixte : parties en pisé de terre et parties en pierre. Couverture traditionnelle en lauzes de pierre.		
État de conservation général	Abandonné <b>Négligé</b> Entretien minimal      Entr. régulier      Très soigné		
État Conservation Éléments constructifs	Soubassement	Soubassement en pierre non continu avec des joints assez érodés.	
	Murs/piliers	Pisé assez érodé, surtout à la base où il n'y a pas de soubassement et avec de fortes traces d'humidité, pierre en bon état mais avec des joints assez érodés.

Couverture	Le chevauchement des pierres n'est pas efficace pour empêcher l'infiltration des eaux de pluie.	
	Revêtement ext.	L'enduit de ciment sur le pisé présente des parties dégradées dues à l'humidité et au décollement.	
	Menuiserie	-	
	Sol alentour	Présence de végétation au pied du mur	
Pathologies	Décollement de parties d'enduit ciment, traces de remontées capillaires à la base du mur, infiltrations d'eau en tête de mur, érosion du pisé due à l'humidité et à la stagnation de l'eau à la base du mur (présence de mousses et de végétation).		
Détails particuliers	Mur construit en plusieurs étapes. Présence des reprises de la maçonnerie avec des pierres, des briques cuites et du mortier de chaux. Présence d'un chaînage en béton sur une partie du muret en pisé.		
Notes/Commentaires	Problème d'humidité important sur l'ensemble du mur. Prévoir un soubassement en pierre pour les parties du pisé qui en sont dépourvues et une meilleure disposition des pierres de couverture.

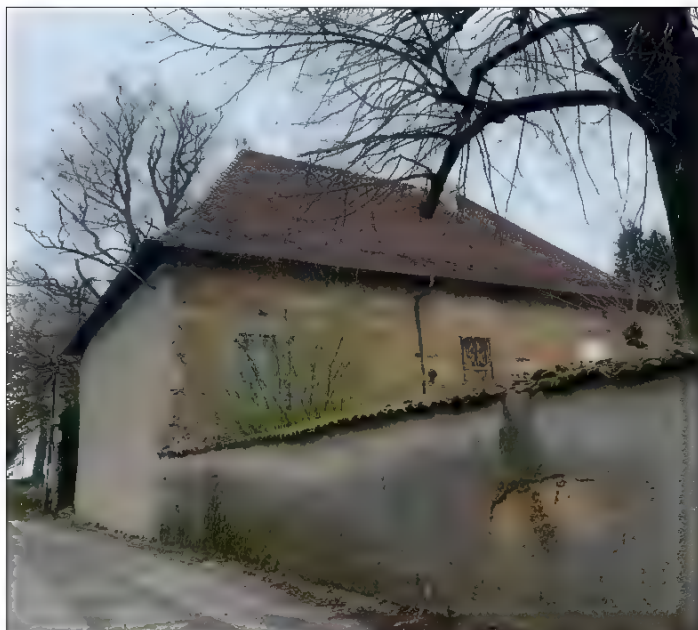
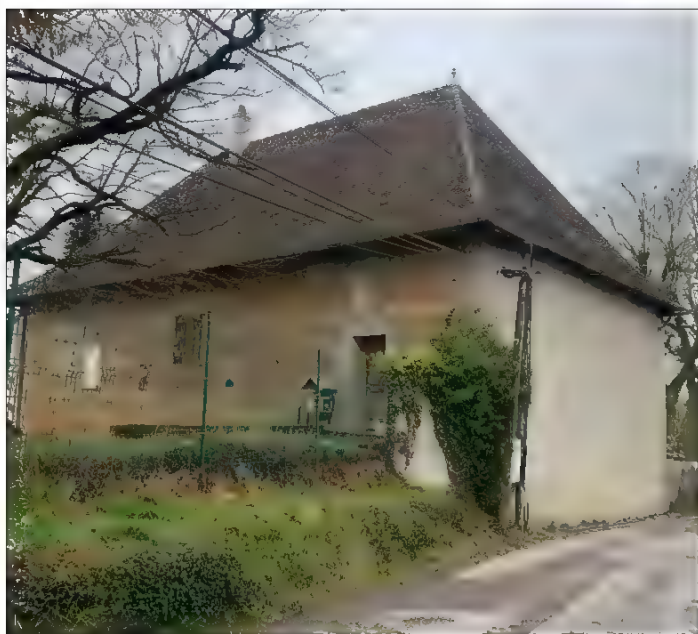
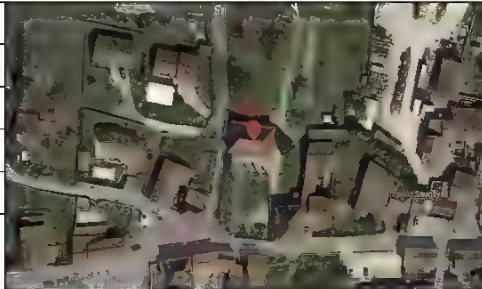
## M17 - MAISON BOURGEOISE

Adresse	539, Rue Centrale		
Cadastre	000 AZ 110		
Latitude	45.588157 N		
Longitude	5.377640 E		
Propriétaire (Public, Privé, autre)	Privé		
Catégorie	Résidentiel		
Usage actuel edifice	Maison		
Environnement	Bâtiment isolé avec une grande cour, situé le long de la rue et entouré d'un muret de clôture.		
Techniques constructives et matériaux	Pisé de terre apparent sur trois façades à l'exception de la façade ouest qui est crépie. Toiture traditionnelle en bois et tuiles plates. Muret de clôture en pisé.		
État de conservation général	Abandonné      Négligé      Entretien minimal <b>Entr. régulier</b> Très soigné		
État Conservation Éléments constructifs	Soubassement	Soubassement recouvert d'un enduit de ciment.

Murs/piliers	Pisé en bon état, lits de chaux bien visibles, reprises de la maçonnerie supérieure avec du ciment.	
	Couverture	Toiture en bon état, descente d'EP et gouttières en bon état. Couverture du muret un peu dégradé, quelques tuiles manquantes.	
	Revêtement ext.	Enduit de la façade ouest en bon état. Enduit du muret en mauvais état avec des parties décollées et des tâches d'humidité.	
	Menuiserie	Anciennes ouvertures en bois, ouvertures plus récentes réalisées avec un cadre en béton.	
	Sol alentour	Terrain herbeux à la base du bâtiment, façade ouest et mur de clôture en contact direct avec la rue.	
Pathologies	Maison: pisé légèrement érodé. Muret de clôture: décollement et fissures de l'enduit de ciment, signes de remontées capillaires à la base, infiltrations localisées en haut du mur en l'absence de tuiles.		
Détails particuliers	Fermeture d'une ancienne fenêtre avec du ciment et ouverture d'une nouvelle fenêtre non alignée avec les autres fenêtres existantes.

Notes/Commentaires	Pratiques de rénovation trop agressives. Bonne pratique : enduire la façade la plus exposée à l'érosion (façade ouest). Mauvaise pratique : enduit à base de ciment qui est trop étanche et empêche le mur de respirer.

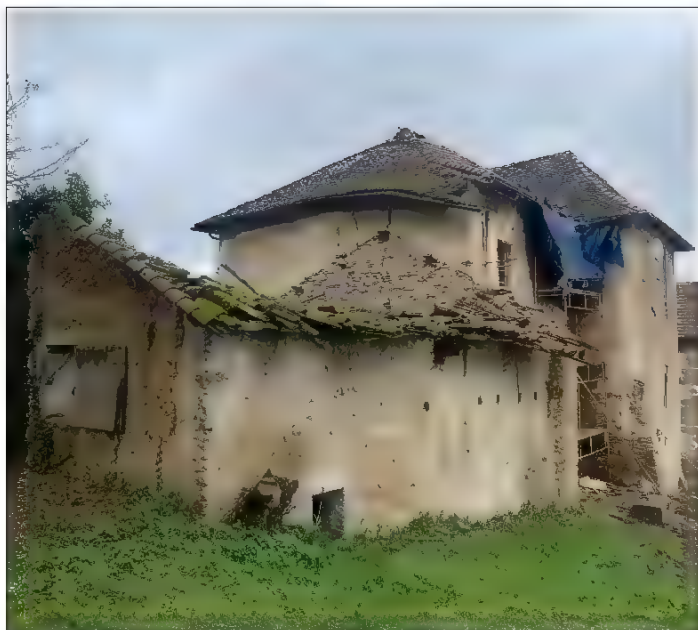
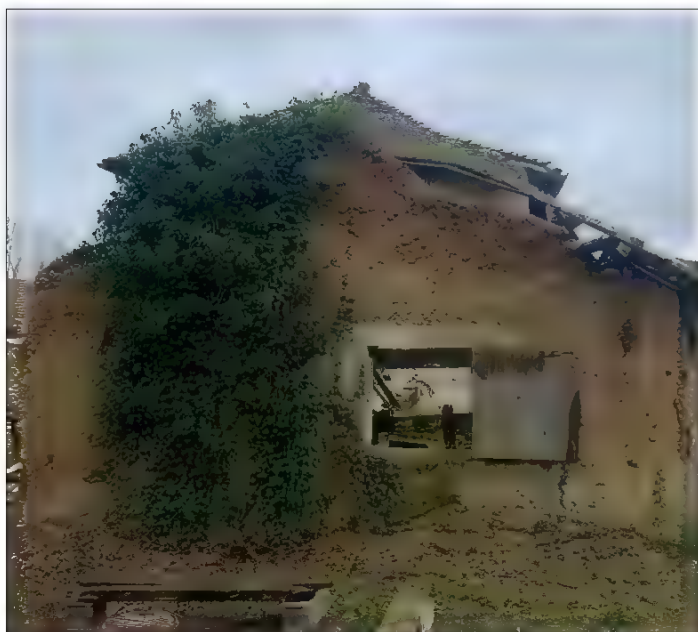
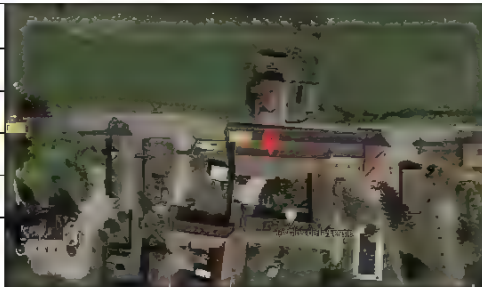
## M01 - ÉCOLE DE FILLES

Adresse	111, Rue Centrale		
Cadastre	000 AW 14		
Latitude	45.587698 N		
Longitude	5.372415 E		
Propriétaire (Public, Privé, autre)	Public		
Catégorie	Equipement		
Usage actuel edifice	Abandonné		
Environnement	Bâtiment isolé situé le long de la rue avec une cour intérieure.		
Techniques constructives et matériaux	Pierre et pisé de terre. Toiture en bois et tuiles plates avec des rénovations en tuiles mécaniques.		
État de conservation général	<div><b>Abandonné</b></div> <div>Négligé</div> <div>Entretien minimal</div> <div>Entr. régulier</div> <div>Très soigné</div>		
État Conservation Éléments constructifs	Soubassement	Le mur en pisé de la façade nord a un soubassement en pierre (plus tard recouverte en ciment)

Murs/piliers	Maçonnerie en pierre crépie en bon état. Parties en pisé en très mauvais état en raison d'infiltrations d'eau.	
	Couverture	Toiture en bois mal entretenue avec effondrements généralisés.	
	Revêtement ext.	Enduit de ciment avec de nombreux décollements, en particulier sur les côtés sud et ouest	
	Menuiserie	Menuiserie en pierre et bois en état d'abandon.	
	Sol alentour	Grand socle en pierre côté rue, présence de végétation à la base des murs.	
Pathologies	Effondrement généralisé de la toiture, effondrement de parties de la maçonnerie, traces de remontées capillaires et d'infiltrations d'eau dans les parties supérieures de la maçonnerie, fissures et hors de l'aplomb de la maçonnerie sur toutes les façades, présence de végétation proliférante, décollement des enduits chaux/ciment.		
Détails particuliers	Présence de décorations dans les parties d'enduit qui sont restées intactes.		
Notes/Commentaires	Un des premiers bâtiments à l'entrée du village avec un intérêt historique important.

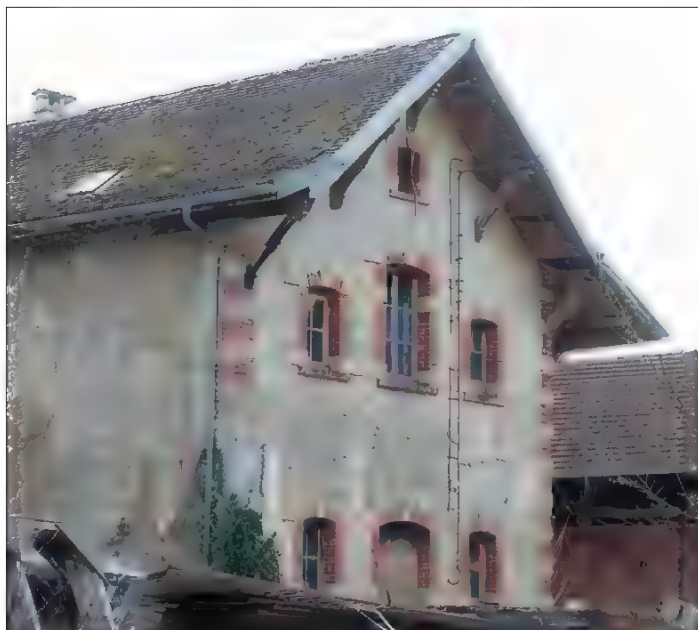
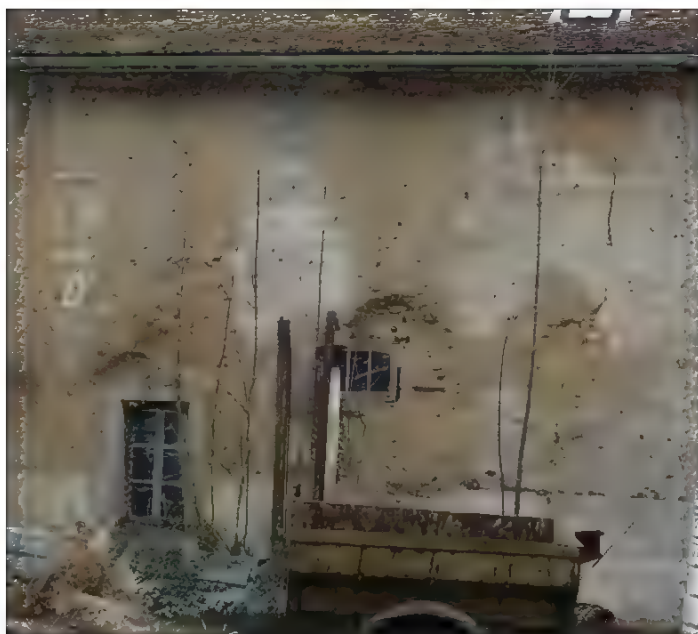
## M02 - ESPACE DE STOCKAGE

N° Fiche	DSA23 M02	Auteurs	DSA Architecture de terre, cultures constructives et développement durable. ENSAG. Laboratoire CRAterre
Date création	31 mars 2023		
Commune	Ruy-Montceau	 	
Village	Montceau 38300		
Adresse	160, Rue Centrale		
Cadastre	000 AW 44		
Latitude	45.587541 N		
Longitude	5.372367 E		
Propriétaire (Public, Privé, autre)	Privé		
Catégorie	Agricole		
Usage actuel édifice	Stockage		
Environnement	Bâtiment isolé situé loin de la route. Ancien ensamble ferme château.		
Techniques constructives et matériaux	Pisé, brique cuite dans les angles et les ouvertures. Couverture en tuiles plates. Edifice partiellement enduit.		
État de conservation général	Abandonné <b>Négligé</b> Entretien minimal      Entr. régulier      Très soigné		
État Conservation Éléments constructifs	Soubassement	Pas visible, recouvert en enduit ciment.	
	Murs/piliers	Façade en pisé très dégradée avec érosion en correspondance des ouvertures. Mur pignon en pierre.

Couverture	Bois en mauvais état sur le débord. Mousses sur le toit.	
	Revêtement ext.	Enduit en ciment érodé dans une partie de la maison.	
	Menuiserie	Bois en mauvais état.	
	Sol alentour	Végétation à la base du mur.	
Pathologies	Fissures verticales, détachement de l'enduit, érosion avancée du pisé. Infiltration d'eau provenant de la descente d'EP sur le mur en pisé. Végétation grimpante.		
Détails particuliers	Briques cuites et pierre sur la façade principale en correspondance des ouvertures. Éléments de support de toit en bois sculptés et façonnés.		
Notes/Commentaires	Muret de clôture en pierre en mauvais état (érosion à la base du mur, végétation).

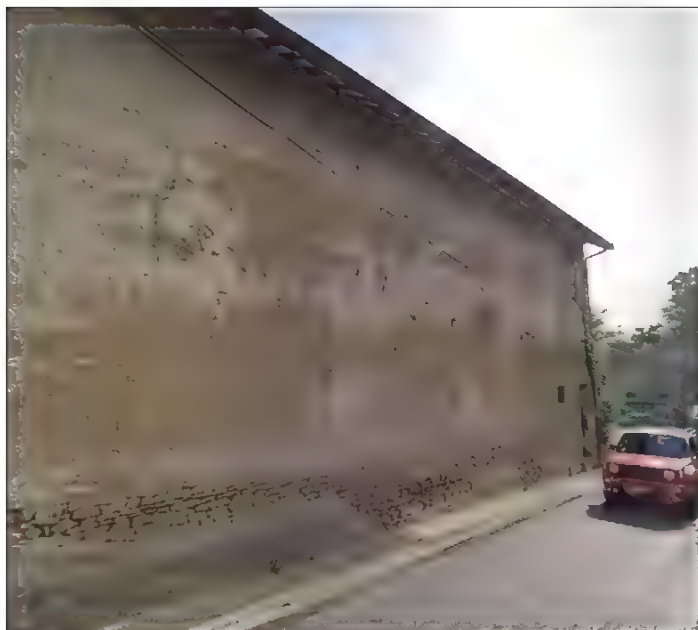
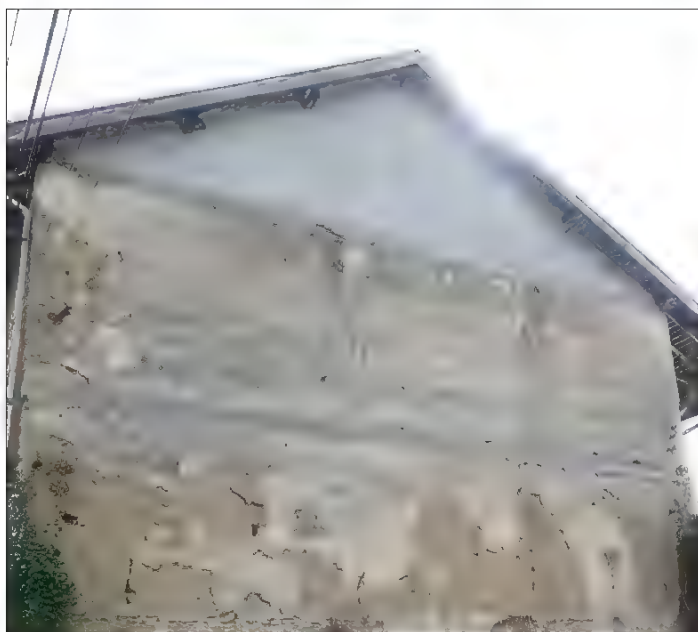
## M03 - MAISON EN PISÉ APPARENTE

N° Fiche	DSA23 M03	Auteurs	DSA Architecture de terre, cultures constructives et développement durable. ENSAG. Laboratoire CRAterre
Date création	31 mars 2023		
Commune	Ruy-Montceau		
Village	Montceau 38300	 	
Adresse	160 rue Centrale		
Cadastre	000 AW45		
Latitude	45.587546 N		
Longitude	5.372577 E		
Propriétaire (Public, Privé, autre)	Privé		
Catégorie	Résidentiel		
Usage actuel edifice	Maison		
Environnement	Mitoyenne sur un côté.		
Techniques constructives et matériaux	Pisé, pierre, couverture en bois et tuiles		
État de conservation général	Abandonné      Négligé <b>Entretien minimal</b> Entr. régulier      Très soigné		
État Conservation Éléments constructifs	Soubassement	Soubassement en pierre très élevé (h=2m), mortier érodé.	
	Murs/piliers	Pisé un peu humide sur la façade nord, avec enduit très dégradé, partie haute de la façade ouest construit en parpaings, ciment et enduit ciment, quelques trous d'abeilles dans le pisé.

Couverture	Bois et tuiles cuites.	
	Revêtement ext.	Enduit très dégradé, détachement enduit ciment et chaux en soubassement.	
	Menuiserie	Bois avec des reprises de ciment autour des ouvertures.	
	Sol alentour	Sur la rue présence du trottoir	
Pathologies	Détachement enduit, érosion mortier entre les pierres, érosion des lits de chaux du pisé, infiltration provenant de la descente d'EP sur pisé		
Détails particuliers	Chaînage en béton sur la façade ouest, présence d'une clé de serrage métallique. Sur la façade ouest, on peut voir la trace d'un ancien volume, aujourd'hui démoli, qui bordait le bâtiment.		
Notes/Commentaires	Le premier bâtiment à l'entrée du village

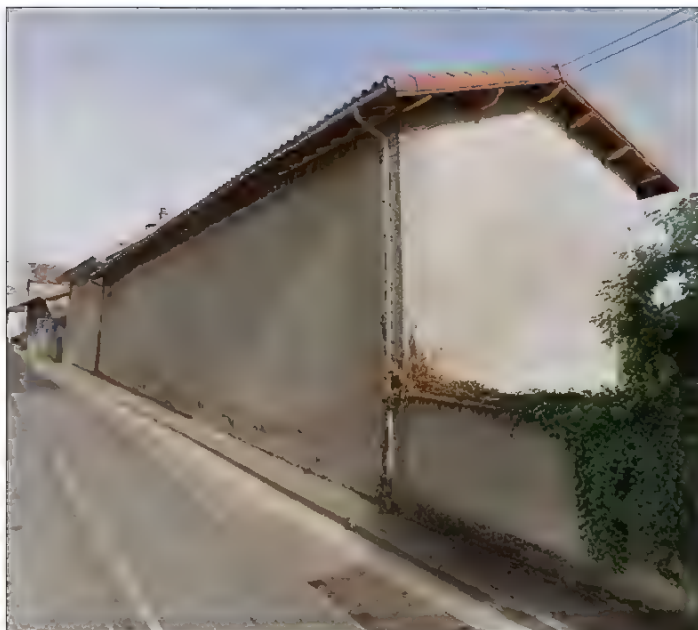
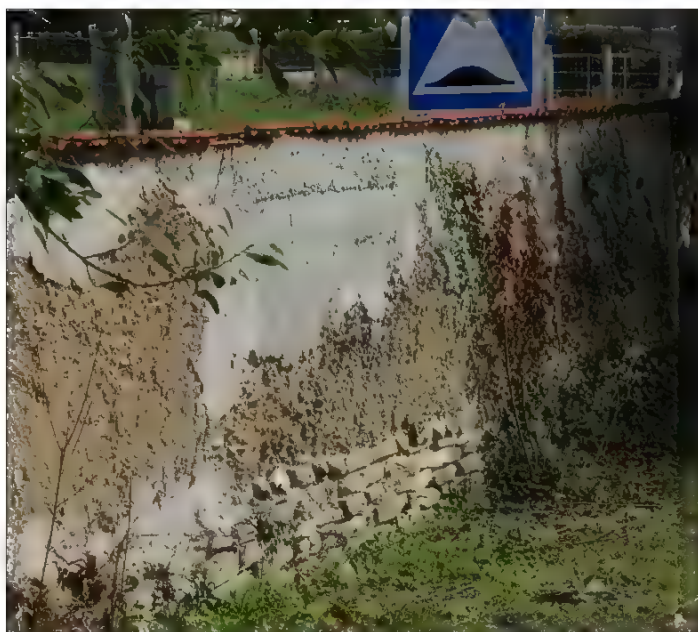
## M05 - MAISON EN PISÉ ENDUIT

Couverture	Toiture assez récente, en bon état.	
	Revêtement ext.	Enduit ciment avec quelques fissures et des détachements localisés.	
	Menuiserie	Pas visible de la rue	
	Sol alentour	Trottoir bitumé côté rue	
Pathologies	Tâches de remontées capillaires à la base du mur, détachement de l'enduit ciment et quelques fissures sur l'enduit.		
Détails particuliers	Muret de clôture en pisé avec enduit ciment, problème d'infiltration en tête de mur (présence de mousses), remontées capillaires dans le muret.		
Notes/Commentaires	Revêtement trop étanche qui ne laisse pas respirer le mur. Attention à l'évacuation des eaux de pluie à la base du mur.

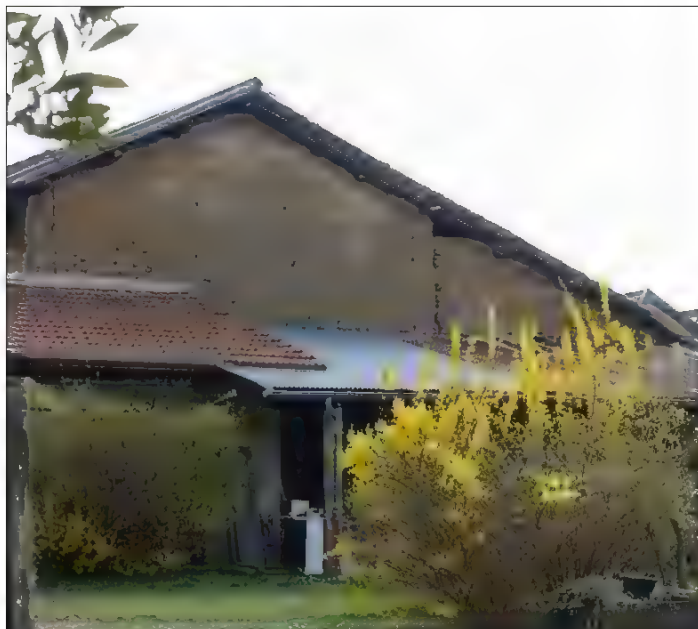
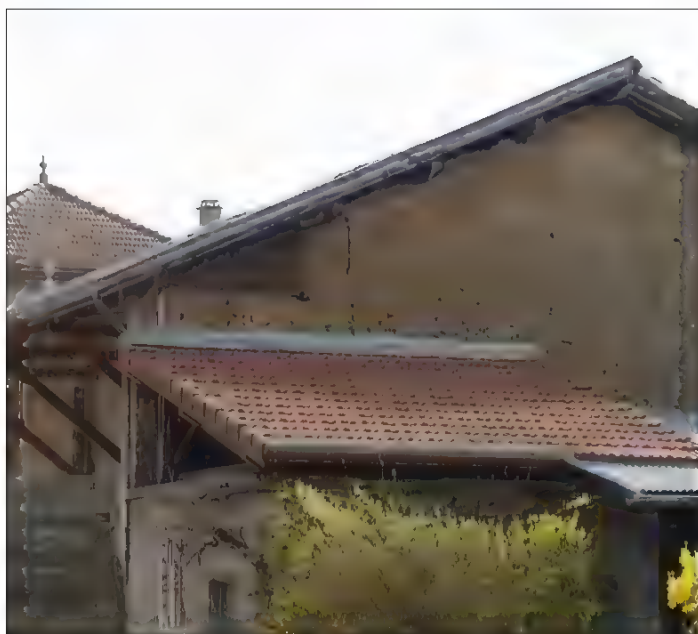
## M06 - GRANGE

N° Fiche	DSA23 M06	Auteurs	DSA Architecture de terre, cultures constructives et développement durable. ENSAG. Laboratoire CRAterre
Date création	31 mars 2023		
Commune	Ruy-Montceau		
Village	Montceau 38300	 	
Adresse	250, rue Centrale		
Cadastre	000 AW 34		
Latitude	45.587398 N		
Longitude	5.373707 E		
Propriétaire (Public, Privé, autre)	Privé		
Catégorie	Agricole		
Usage actuel edifice	Grange		
Environnement	Libre sur quatre côtés. Situé dans une cour intérieure, loin de la rue.		
Techniques constructives et matériaux	Pisé de terre visible sur le mur pignon, pisé enduit sur la façade principale. Toiture en bois et tuiles mécaniques. Présence d'extensions postérieures en parpaings de ciment.		
État de conservation général	Abandonné      Négligé      Entretien minimal <b>Entr. régulier</b> Très soigné		
État Conservation Éléments constructifs	Soubassement	Pas visible.	
	Murs/piliers	Pisé du mur pignon légèrement érodée mais globalement en bon état.

Couverture	Toiture en bois et tuiles mécaniques en bon état avec quelques éléments plus anciens et d'autres parties refaites récemment.	
	Revêtement ext.	Façade nord de la grange avec un enduit à base de ciment en bon état (réalise environ 1970).	
	Menuiserie	Menuiserie en bois en bon état.	
	Sol alentour	Présence d'un trottoir sur le côté nord de la grange.	
Pathologies	Légère érosion du pisé sur la façade ouest.		
Détails particuliers	Construction d'un nouveau volume adossé au bâtiment en pisé réalisé en parpaing de ciment. Crépissage de la grange réalisé vers 1970.		
Notes/Commentaires	Attention aux extensions dont l'auvent s'appuie sur la maçonnerie du pisé: des problèmes de stagnation d'eau peuvent survenir.

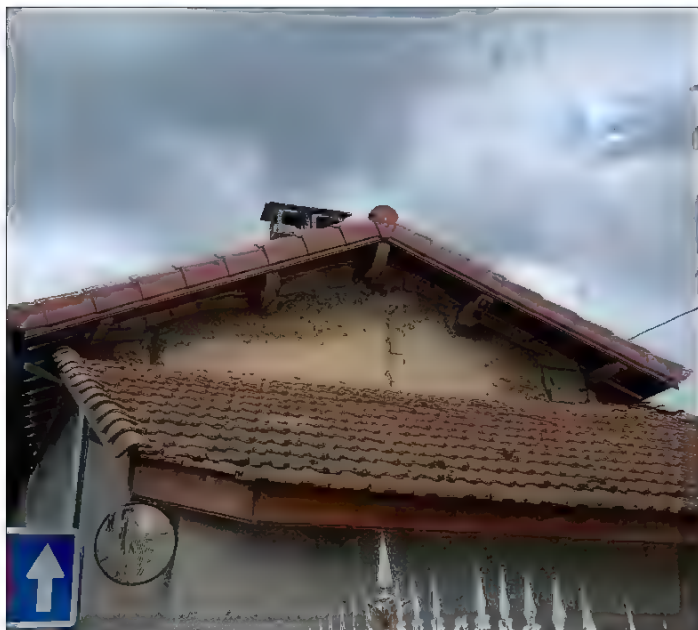
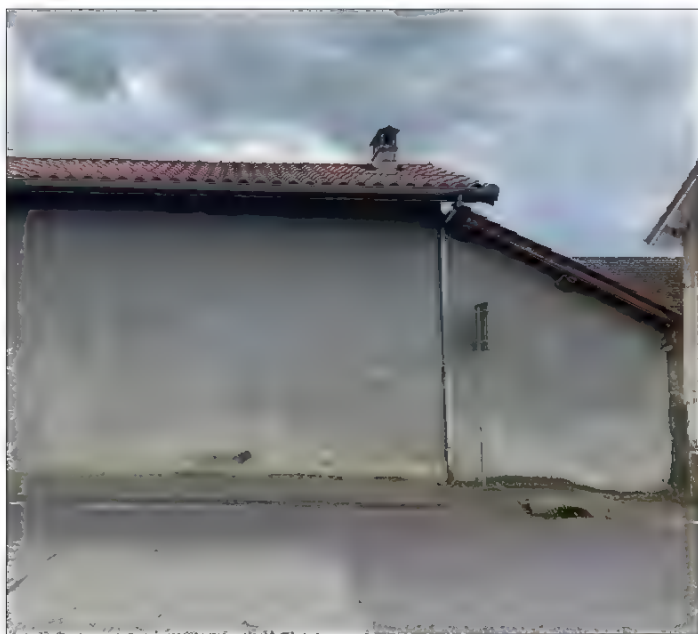
## M07 - MAISON EN PISÉ ENDUIT

N° Fiche	DSA23 M07	Auteurs	DSA Architecture de terre, cultures constructives et développement durable. ENSAG. Laboratoire CRAterre
Date création	31 mars 2023		
Commune	Ruy-Montceau		
Village	Montceau 38300		
Adresse	250, Rue Centrale		
Cadastre	000 AW 34		
Latitude	45.587548 N		
Longitude	5.373919 E		
Propriétaire (Public, Privé, autre)	Privé		
Catégorie	Agricole		
Usage actuel edifice	Stockage		
Environnement	Adjacent à un bâtiment, libre sur trois côtés. Placé le long de la route avec un trottoir à la base.		
Techniques constructives et matériaux	Pisé de terre entièrement recouvert d'enduit, à l'exception de la partie supérieure de la façade ouest. Toiture en bois et tuiles canales.		
État de conservation général	Abandonné      Négligé      Entretien minimal <b>Entr. régulier</b> Très soigné		
État Conservation Éléments constructifs	Soubassement	Pas visible, complètement enduit.	
	Murs/piliers	Pisé de terre légèrement érodé dans la partie visible et avec des parties d'enduit détachées. Reprises de la maçonnerie du sommet avec des parpaing de ciment et des briques cuites.

Couverture	Nouvelle toiture en bois et tuiles en bon état.	
	Revêtement ext.	Enduit de ciment en bon état.	
	Menuiserie	Non visible du côté de la rue.	
	Sol alentour	Cour intérieure en gravier, façade nord en contact avec la rue.	
Pathologies	Erosion du pisé exposé, légère érosion de l'enduit à la base du mur et présentant quelques traces d'humidité localisées.		
Détails particuliers	Le bâtiment fait partie d'un complexe agricole.		
Notes/Commentaires	Revêtement excessivement étanche.

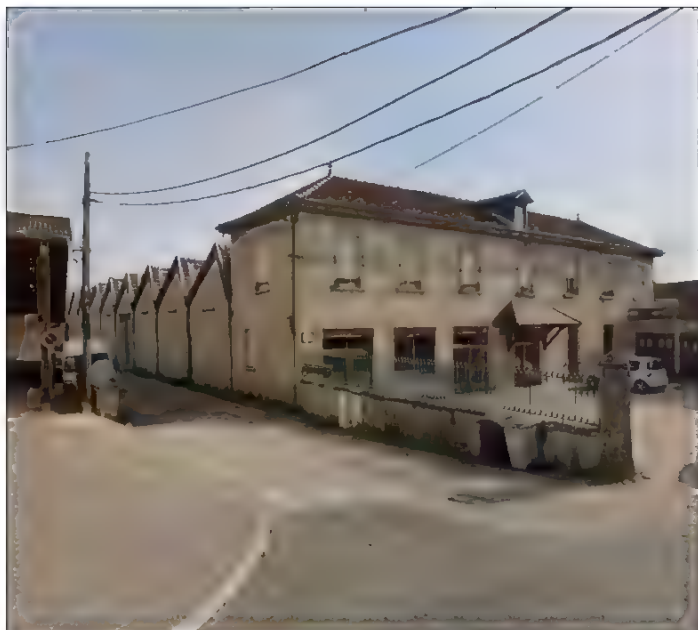
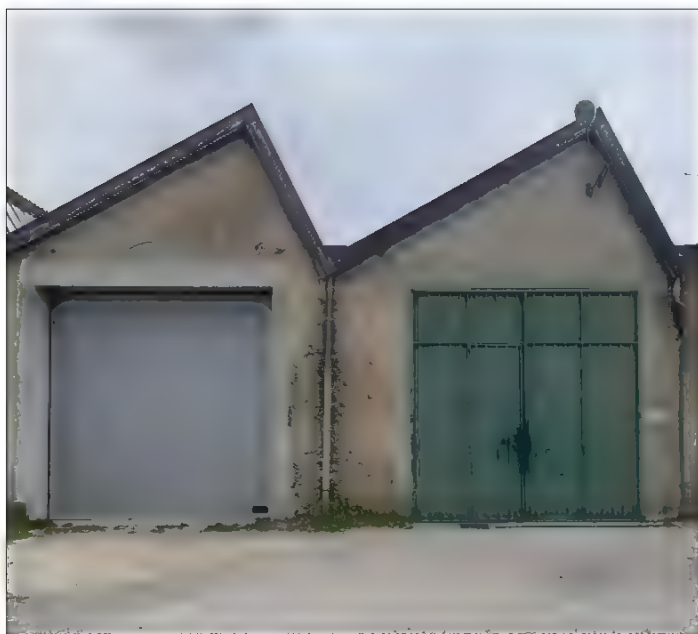
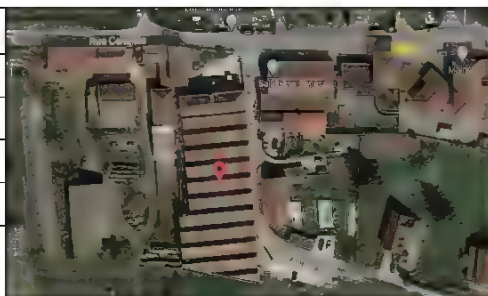
## M08 - USINE

Adresse	274/280/284/290, Rue Centrale			
Cadastre	000 AX 80			
Latitude	45.587156 N			
Longitude	5.374312 E			
Propriétaire (Public, Privé, autre)	Privé			
Catégorie	Commercial			
Usage actuel edifice	Stockage et bureaux			
Environnement	Bâtiment isolé situé en arrière de la route principale mais en bordure d'une route secondaire.			
Techniques constructives et matériaux	Béton maigre avec enduit de ciment. Toiture en bois et tuiles mécaniques.			
État de conservation général	Abandonné      Négligé <b>Entretien minimal</b> Entr. régulier      Très soigné			
État Conservation Éléments constructifs	Soubassement	Non existant		
	Murs/piliers	Maçonnerie érodée par endroit sans enduit et avec fissures importantes.

Couverture	Toiture en bois et tuiles mécaniques en bon état.		
	Revêtement ext.	Enduit de ciment très dégradé sur toutes les façades. Éclats importants, traces d'humidité, fissures et dégradations dues au vandalisme.		
	Menuiserie	Cadres des fenêtres et des portes entièrement enduits.		
	Sol alentour	Présence d'un trottoir sur la façade nord, présence de végétation à la base de la façade est.		
Pathologies	Décollement de l'enduit, fissures, infiltrations d'eau importantes au niveau des descentes d'EP, dégradation par vandalisme			
Détails particuliers	Présence de connecteurs de surveillance au niveau des fissures. Fermeture d'anciennes ouvertures avec parpaing de ciment			
Notes/Commentaires	Porter une attention particulière à l'état des descentes d'EP et des infiltrations. Surveillance des fissures. Inventaire du bâtiment déjà réalisé en 2008
